LES AMIS DU FUNICULAIRE DE BESANÇON

RAPPORT DIAGNOSTIC ET ETUDE PRELIMINAIRE POUR LA REMISE EN SERVICE DU FUNICULAIRE DE BESANÇON.

REDACTEUR	VERIFICATEUR	DATE	REFERENCE / INDICE
Mathieu PROUST	Pierre FAVRE	18/11/2022	N°22-26 DIAG/EP Indice B (mise à jour chiffrage)

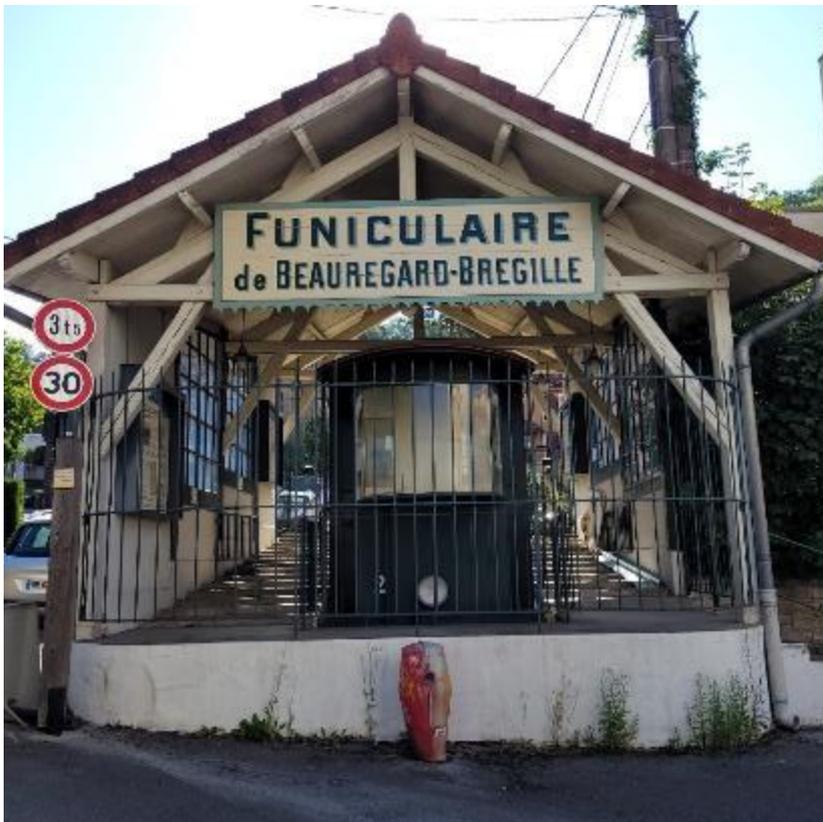
La gare aval abritant les quais d'embarquement et débarquement est construite en bois. Elle est bien entretenue depuis l'arrêt de l'exploitation et sert de point d'accueil et d'information notamment pour les journées du patrimoine.

Réhabilitation de la gare aval (remise en peinture de l'ossature bois, révision toiture le cas échéant, nettoyage et création d'un accès à la fosse avec alimentation en énergie, accès PMR à créer sur les quais selon les exigences de l'administration)

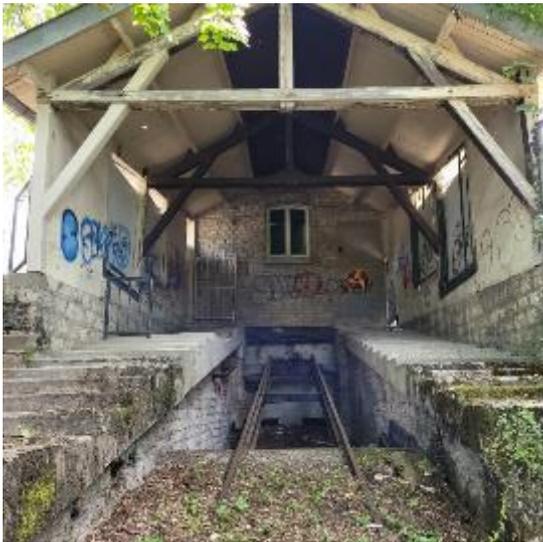
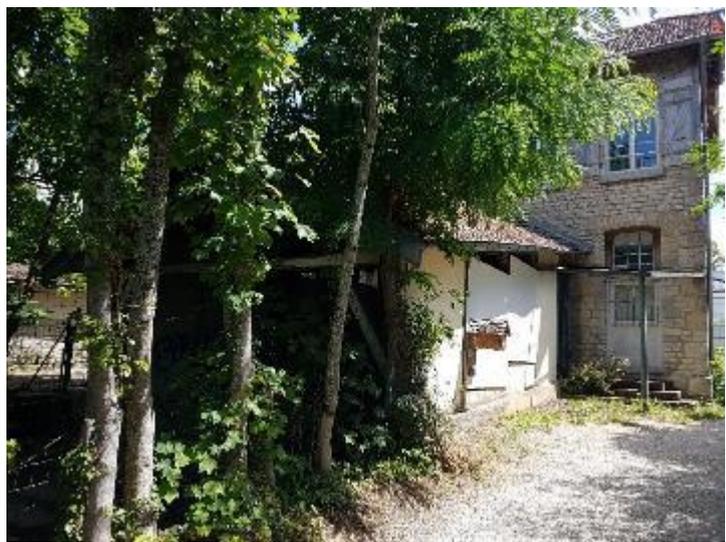
Zone accueil usagers en gare amont

Réhabilitation de la gare amont (Zone d'accueil et d'attente à l'abri des usagers à créer, condamnation accès public, nettoyage fosse, dévégétalisation des quais, remise en peinture de l'ossature bois, révision toiture et huisserie, rénovation bâtiment, accès PMR à créer sur les quais selon les exigences de l'administration)

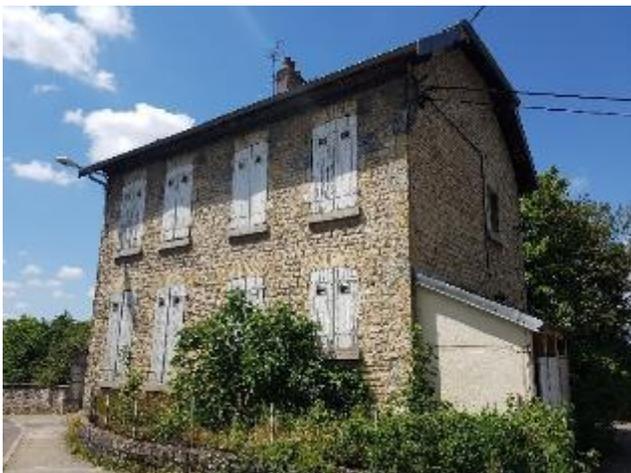
Bâtiment accueillant la machinerie au sous-sol

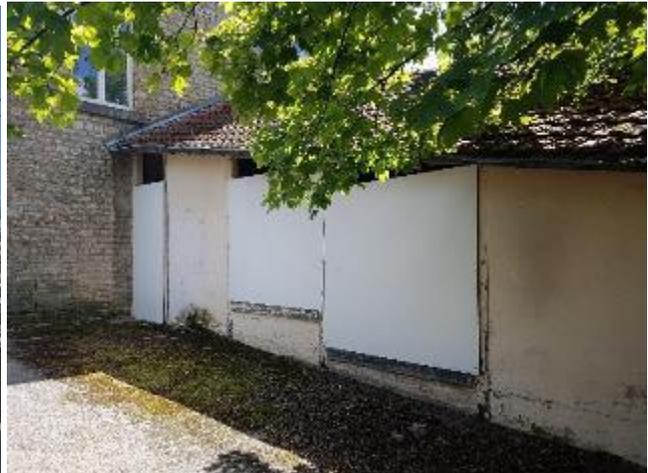
La gare amont abritant les quais d'embarquement et débarquement est construite en bois. Elle est accolée à un autre bâtiment accueillant la machinerie au sous-sol. Des panneaux contreplaqués ont été disposés pour empêcher l'accès au public.

portes et fenêtre condamnés

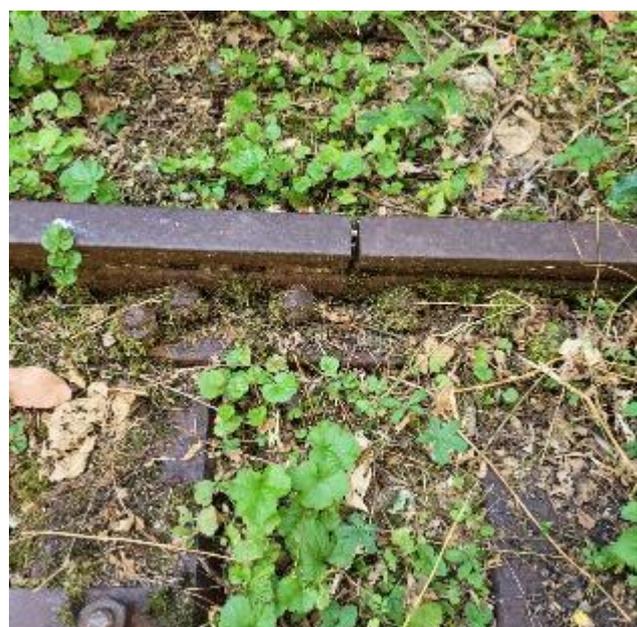
La voie métrique est constituée de deux files de rails « DE ROLL » dont les tronçons sont reliés avec des joints éclissés.

joint de rail éclissé

- Reposer des traverses et rails neufs soudés (pour limiter les nuisances sonores du voisinage liés au passage des roues sur les joints des rails) sur du ballast neuf en rétablissant la section au passage à niveau avec toute la signalisation et les dispositifs de sécurité requis.

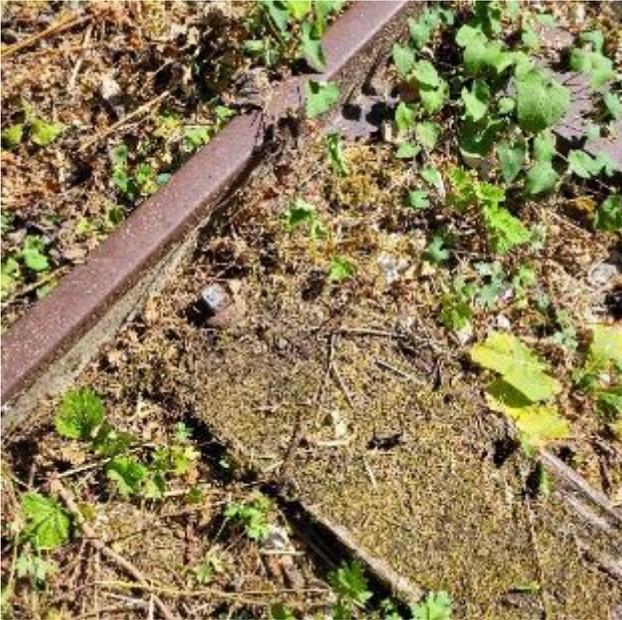
L’état des traverses est fortement corrodé voir perforé. Les traverses en bois sont en décomposition. Dans certaines zones, les traverses ne sont plus ancrées dans le sol (surélévation de la voie ou perte de ballast)

Traverse en bois décomposées

- Remplacement des rails usés par usinage de rail standard ou fabrication spécifique
- Remplacement des attaches de fixation des rails
- Remplacement des traverses

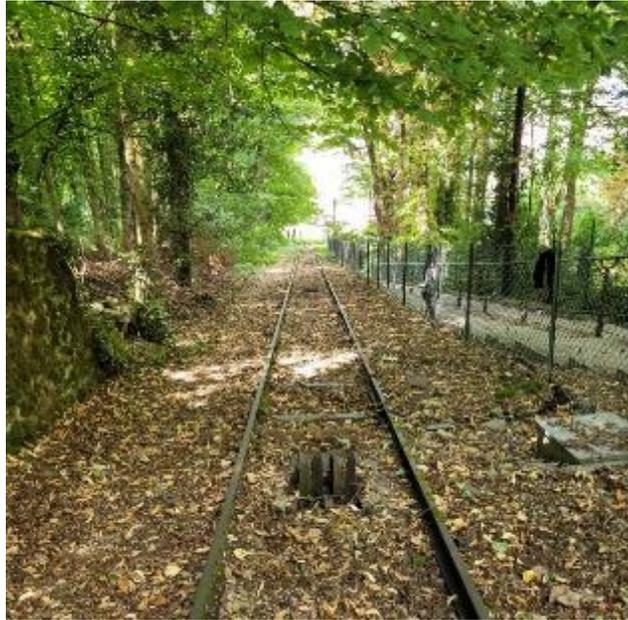
D’une manière générale, le ballast en voie est totalement recouvert de végétation.

Des cheminements piéton le long de la voie sont présents.

Végétation et cheminement piéton le long de la voie

- Dépose de la voie complète
- Dévégétalisation complète le long de la voie
- Décapage de la plateforme et évacuation des matériaux
- Création de caniveaux le long de la voie connectés à chaque réservation à galet de ligne

- Canalisation des eaux pluviales depuis la gare amont
- Rétablir les accès aux cheminements piétons existants pour l'évacuation des usagers

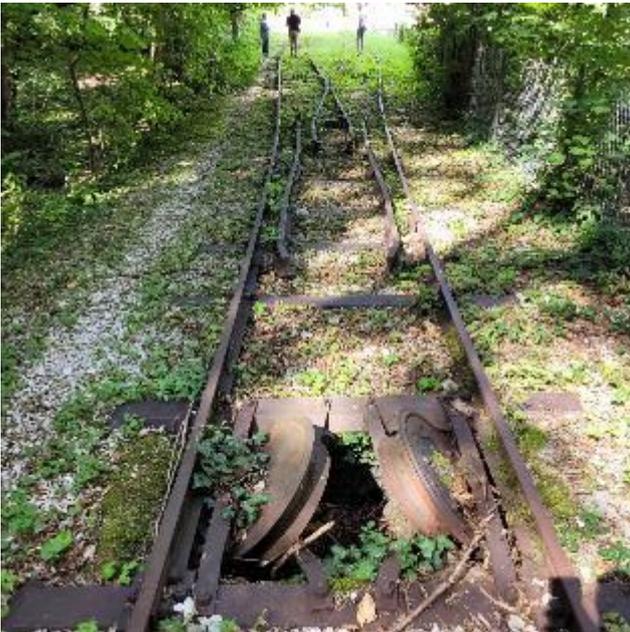
Dans l’ensemble, les rails présentent une usure marquée notamment dans la zone de l’évitement sur les rails extérieurs accueillant le passage des roues guides où les rayons de courbure sont les plus forts. La bande de roulement présente une forte usure latérale ce qui vient supprimer la partie inclinée du rail nécessaire au bon fonctionnement des pinces des freins de voie des véhicules.

Vue depuis l'amont de l'évitement

- Récupération des rails droits non usés ainsi que tous les rails de transfert (amont seulement car ils ont été coupés à l'aval au passage à niveau) et les rails intérieurs de l'évitement

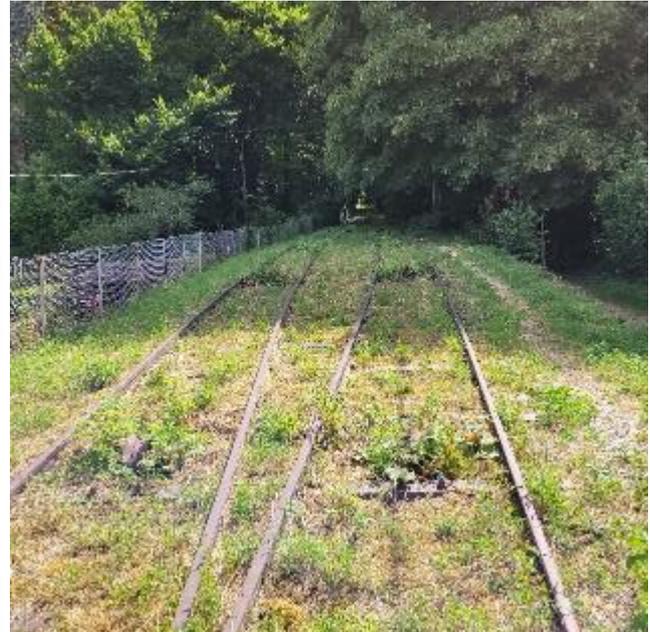
Vue depuis l'aval de l'évitement

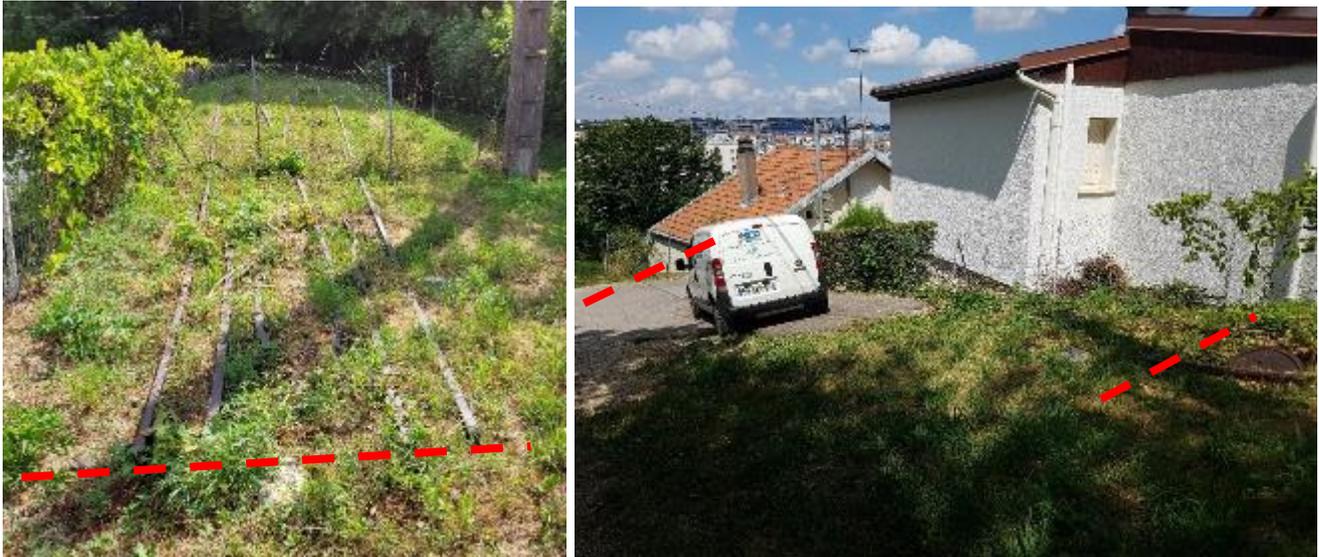
Aujourd'hui, la section de voie au droit du passage à niveau à l'aval de l'évitement a été supprimée pour goudronner la route.

Section de voie supprimée au passage de la route

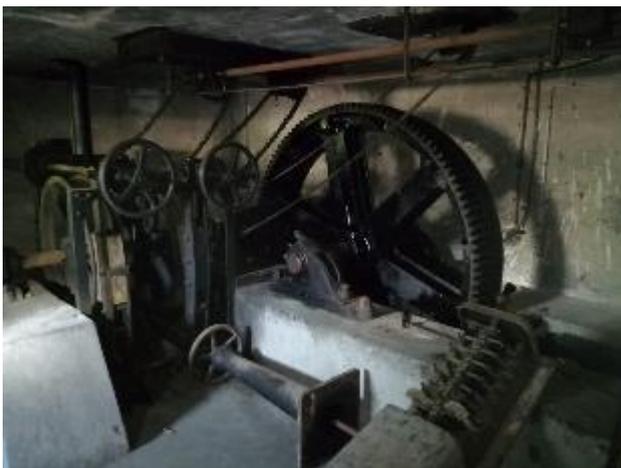
Poulie motrice, poulies freinage et freins

Les dispositifs de freinage manuels en machinerie ne sont plus conformes aux règles techniques actuelles qui impose au moins un frein agissant sur la poulie motrice et des commandes automatiques du freinage.

Nous recommandons une modernisation complète de la machinerie sur le même principe que celle réalisée en 2000 sur le funiculaire d'Evian, c'est-à-dire en récupérant la poulie motrice actuelle pour la transformer en poulie d'enroulement. Celle-ci sera équipée d'encagement en cas de rupture d'axe. Toute la chaîne cinématique à l'amont de la poulie motrice (moteur, poulies de freinage, freins à mâchoires) serait conservée pour l'aspect historique et désaccouplée au niveau de la liaison pignon/couronne.

Le freinage seraient réalisés au moyen de deux freins de sécurité agissant sur un disque monté sur la nouvelle poulie motrice.

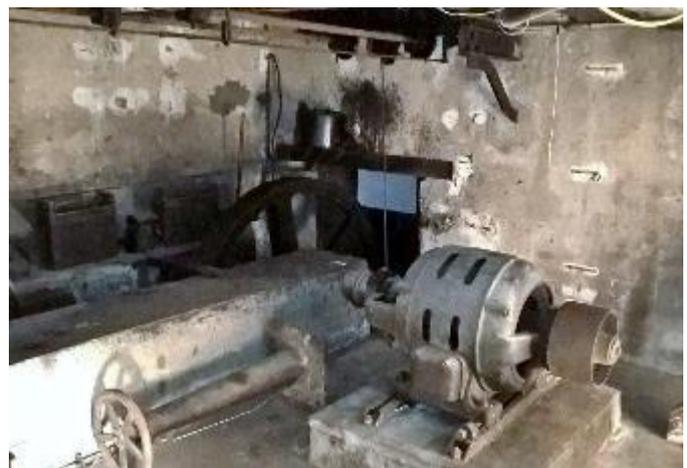
Moteur et poulie d'enroulement

Une nouvelle poulie motrice serait installée en lieu et place de la poulie d'enroulement actuelle et mise en mouvement par un ensemble moteur et réducteur neufs avec des modifications des massifs fonctionnels qui supporteront ces nouveaux éléments.

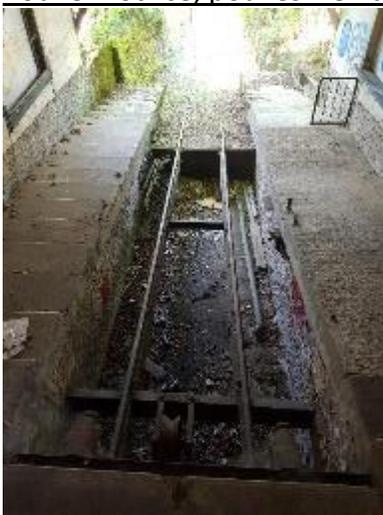
Un galet de déviation du câble vers la gorge de la poulie motrice est disposé en tout début de voie. Il est fortement utilisé et corrodé.

Galet de déviation du câble

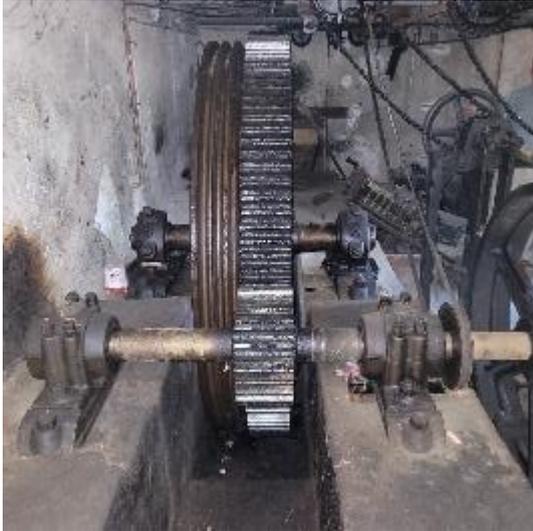
Accouplement pignon /couronne dentée

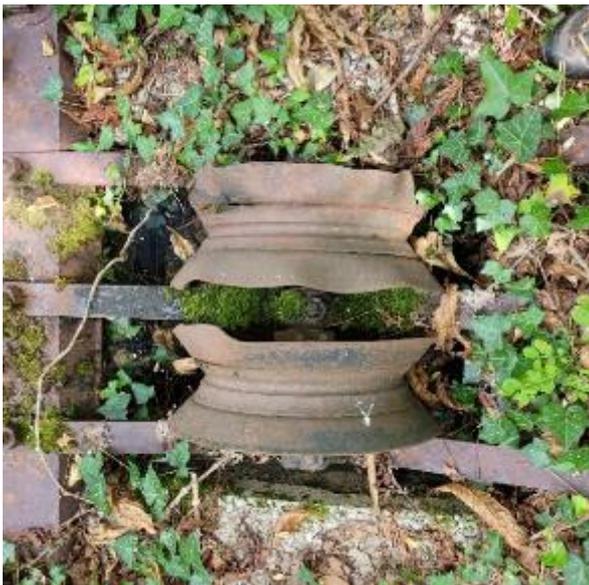
Les galets droits (diamètre 400 mm) et les galets inclinés (diamètre 560 mm) sont tous en mauvais état (déformation des flasques, corrosion avancée, grippés, etc.).

Galets de ligne déformés

Nous recommandons un remplacement de tous les galets de ligne en récupérant leurs supports en fonction des contrôles. Les nouveaux galets seraient montés sur roulements graissés à vie pour faciliter leur maintenance comme ce qui a été réalisé sur les funiculaires de LOURDES en 2013 et EVIAN en 2001.

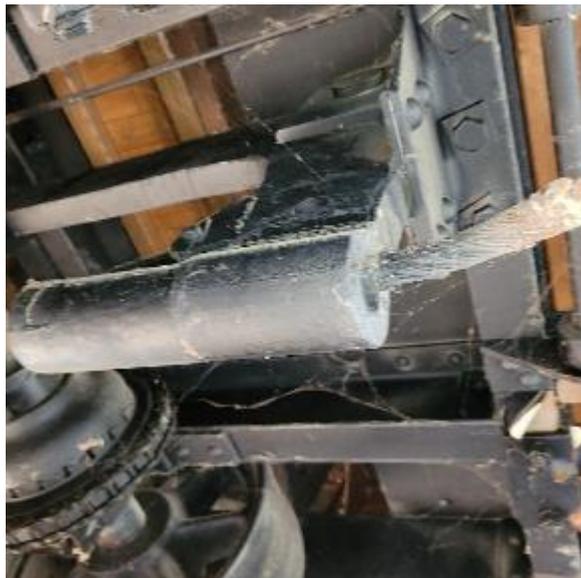
Les attaches du câble par culot sont à mettre en conformité avec les règles actuelles.

Douille et culot (attache câble)

Un câble tracteur à torons et à âme compacte d'une longueur de 500 m est à installer avec des attaches conformes aux règles de l'art (douilles et culots en résine pour faciliter leurs démoulages pour les contrôles).

Un outil de démoulage des culots est à prévoir pour ne pas abîmer les douilles.

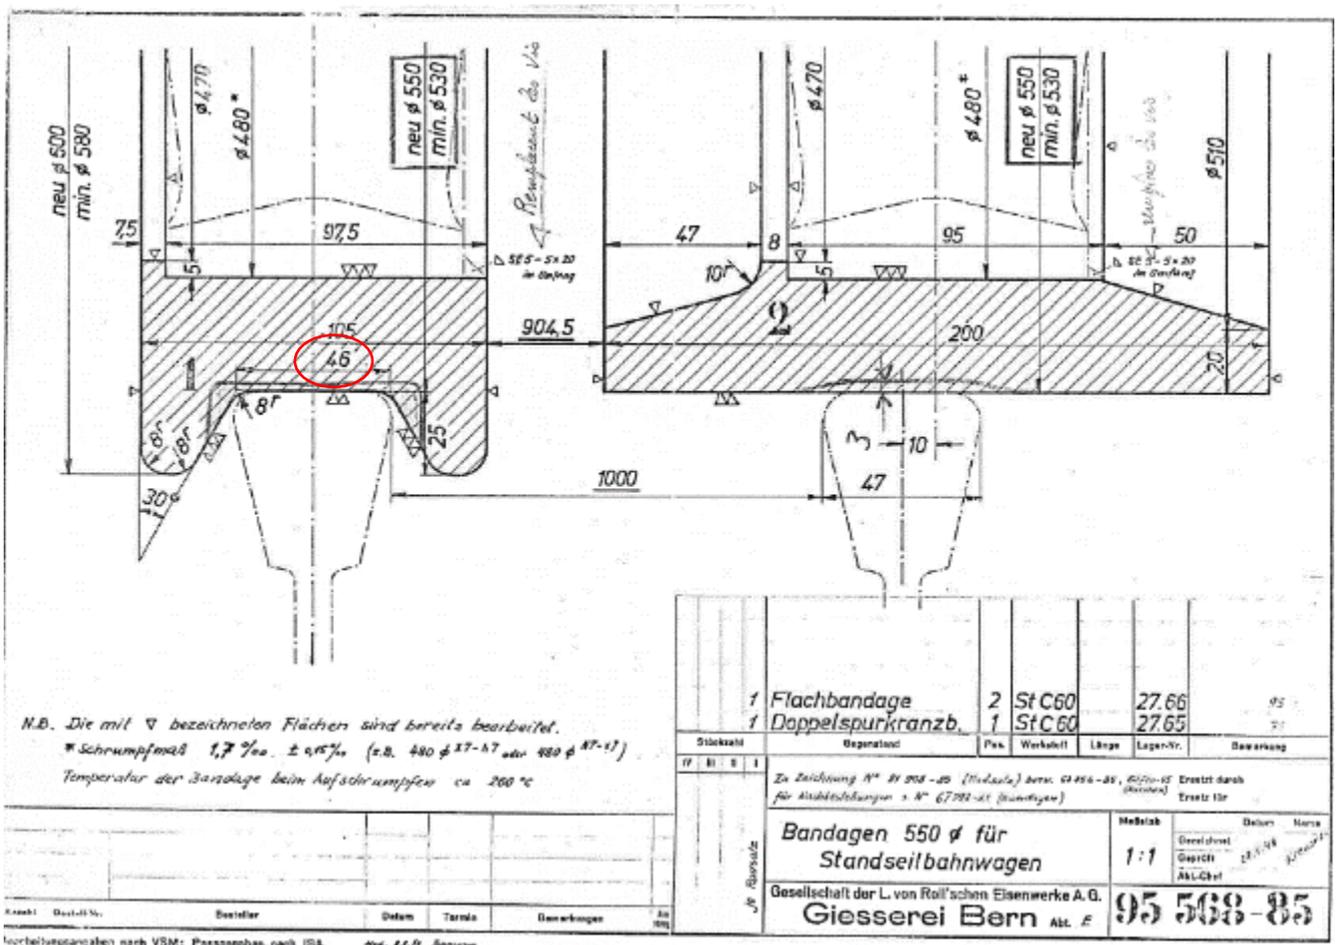
Tout comme les rails vus précédemment, les bandages des roues guides présentent une forte usure. Le profil de roue à 46 mm comme l'indique le plan ci-dessous est de 75 mm à présent. Ces jeux importants au niveau de l'interface roues guides/rails peuvent être une source de vibrations importantes à l'origine de déclenchements intempestifs des freins de voie et d'usure accélérée des rails.

- Remontage des composants avec à minima des bandages roues guides neufs. Les composants rebutés lors des contrôles seront refabriqués à l'identique (principe GAME). Toutes les pièces d'usure seront à remplacer.

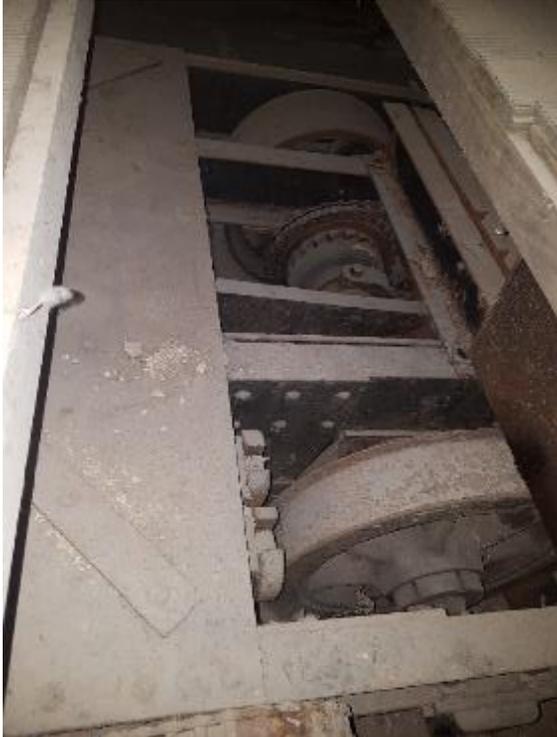
A noter que le châssis du véhicule stocké en atelier présente de la corrosion qu'il faudra traiter lors de sa révision.

A noter que les organes de roulement du véhicule stocké en atelier présentent de la corrosion qu'il faudra traiter lors de la révision des matériels.

Corrosion sur véhicule stocké en atelier

- Sablage complet des châssis
- Nettoyage et décapage de tous les composants démontés
- Contrôle Non Destructif (CND) et Inspection Dimensionnelle (ID) de tous les composants démontés y compris le sonnage des rivets des châssis

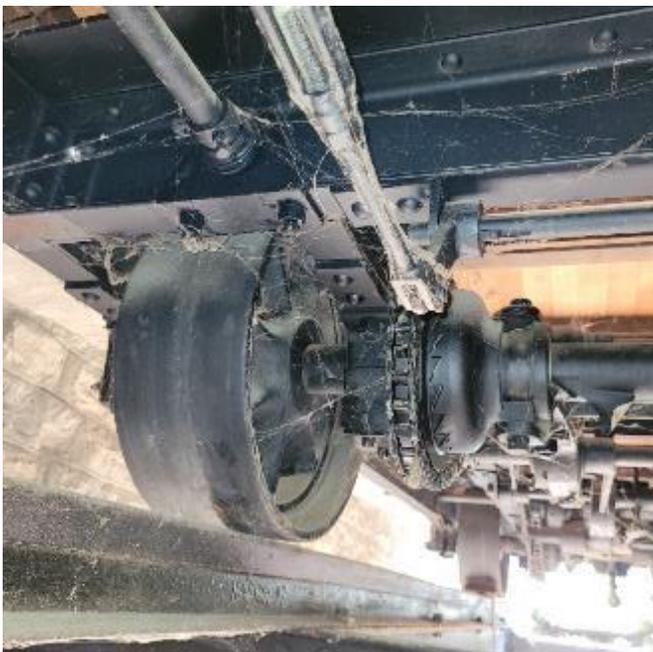
Les bandages des roues plates semblent en bon état, mais l'usure de la bande de roulement doit être vérifiée.

Roue plate véhicule gare aval

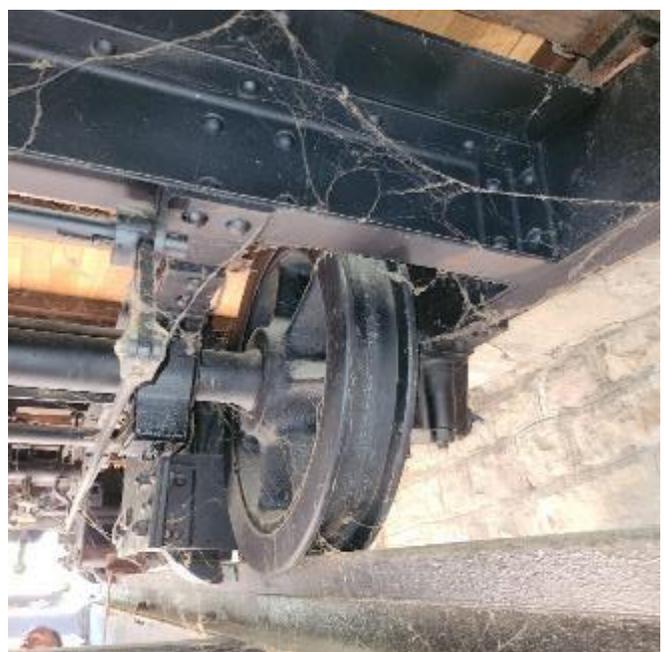
Roue guide véhicule gare aval

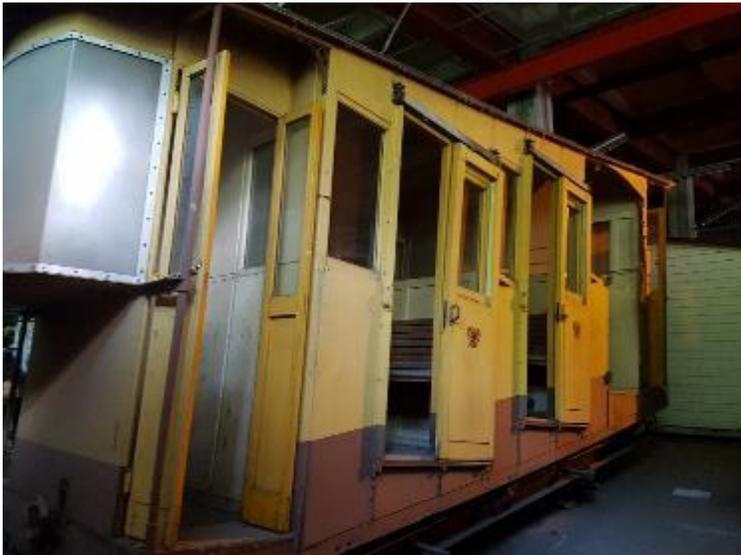
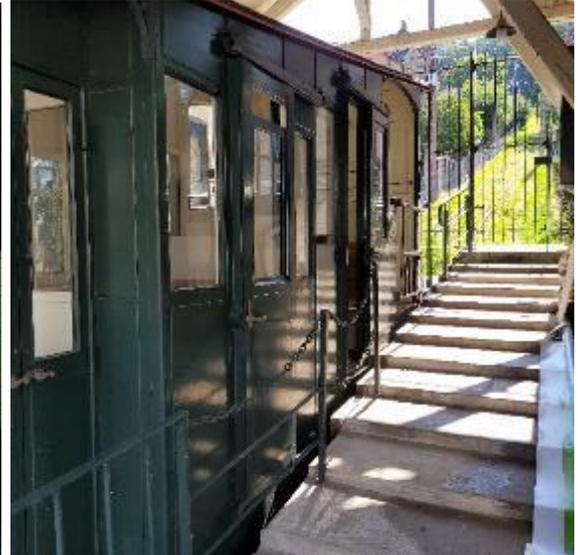
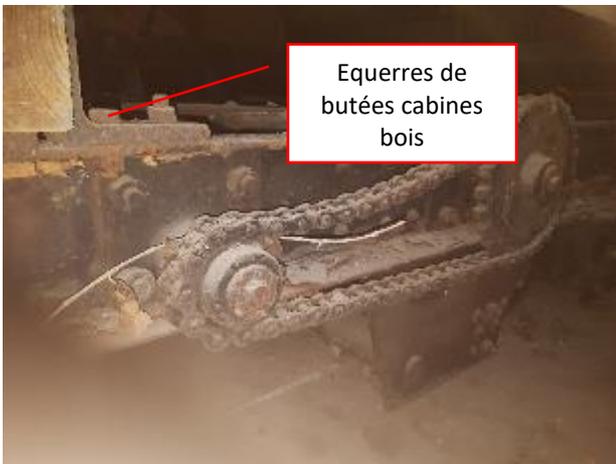
Elles sont fixées aux châssis avec des équerres de butées.

Equerres de butées cabines bois

- Repose des cabines rénovées (éléments en bois à remplacer, mise en peinture et retouches, révision des portes et rails de guidage, reprise des joints des vitrages, plexiglass des façades à remplacer voir

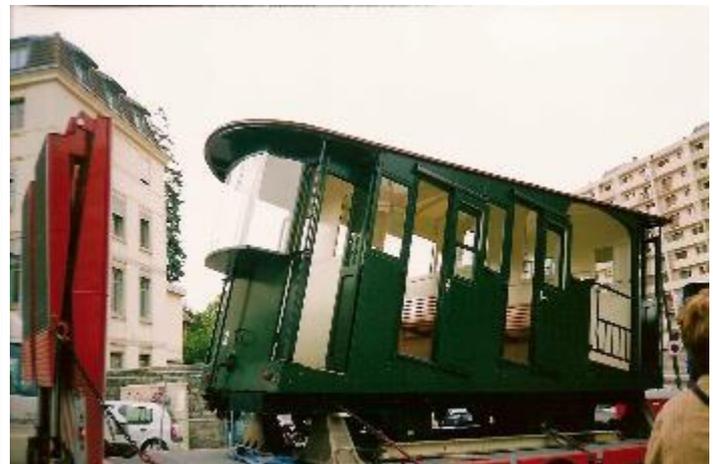
Les vitrages des fenêtres et portes sont en bon état. Les façades en plexiglas sont en mauvais état.

Cabines 1987

reprise du design, traitement de l'étanchéité des toitures). Un espace PMR sera aménagé en cabine fonction des contraintes imposées par l'administration.
