**Les Amis
du Funiculaire
de Besançon**

Conseil d'administration du 2 février 2023

RAPPORT DIAGNOSTIC ET ETUDE PRELIMINAIRE POUR LA REMISE EN SERVICE DU FUNICULAIRE DE BESANÇON.

REDACTEUR	VERIFICATEUR	DATE	REFERENCE / INDICE
Mathieu PROUST	Pierre FAVRE	18/11/2022	N°22-26 DIAG/EP Indice B (mise à jour chiffrage)

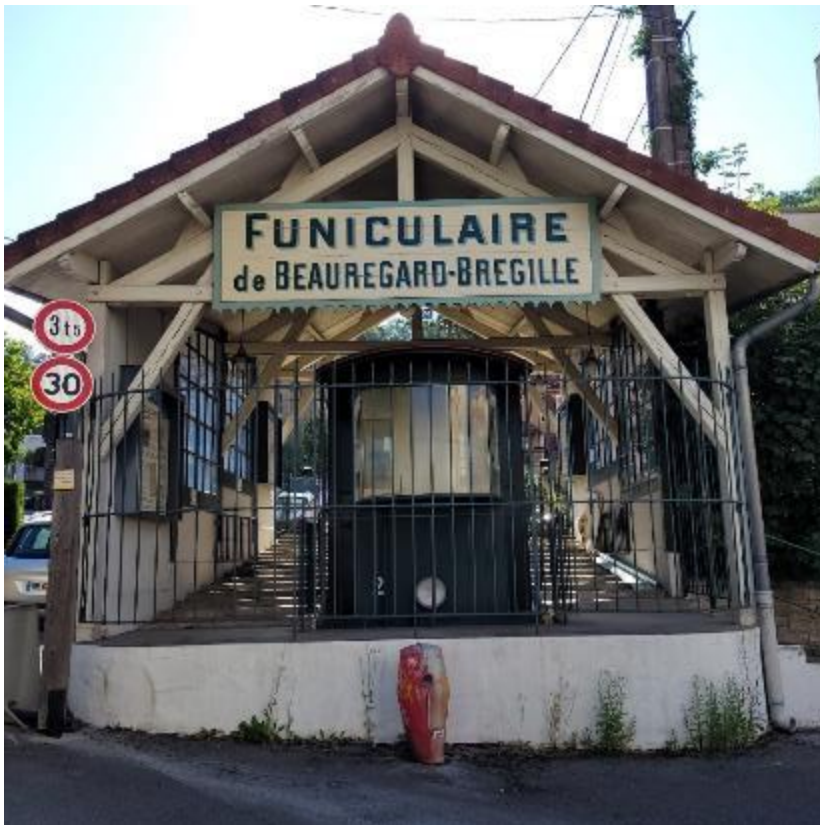
La gare aval abritant les quais d'embarquement et débarquement est construite en bois. Elle est bien entretenue depuis l'arrêt de l'exploitation et sert de point d'accueil et d'information notamment pour les journées du patrimoine.

Son accès est verrouillable.

Réhabilitation de la gare aval (remise en peinture de l'ossature bois, révision toiture le cas échéant, nettoyage et création d'un accès à la fosse avec alimentation en énergie, accès PMR à créer sur les quais selon les exigences de l'administration)

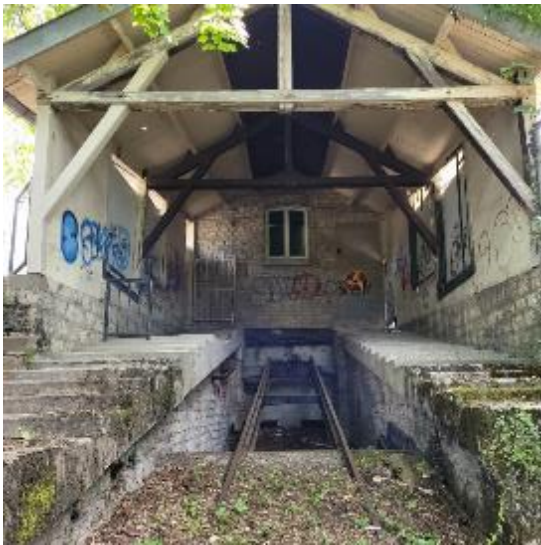
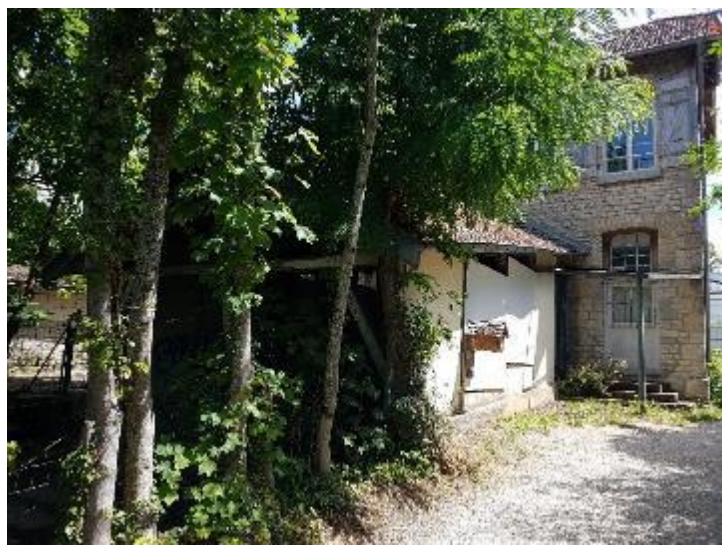
Zone accueil usagers en gare amont

La gare amont abritant les quais d'embarquement et débarquement est construite en bois. Elle est accolée à un autre bâtiment accueillant la machinerie au sous-sol. Des panneaux contreplaqués ont été disposés pour empêcher l'accès au public.

Réhabilitation de la gare amont (Zone d'accueil et d'attente à l'abri des usagers à créer, condamnation accès public, nettoyage fosse, dévégétalisation des quais, remise en peinture de l'ossature bois, révision toiture et huisserie, rénovation bâtiment, accès PMR à créer sur les quais selon les exigences de l'administration)

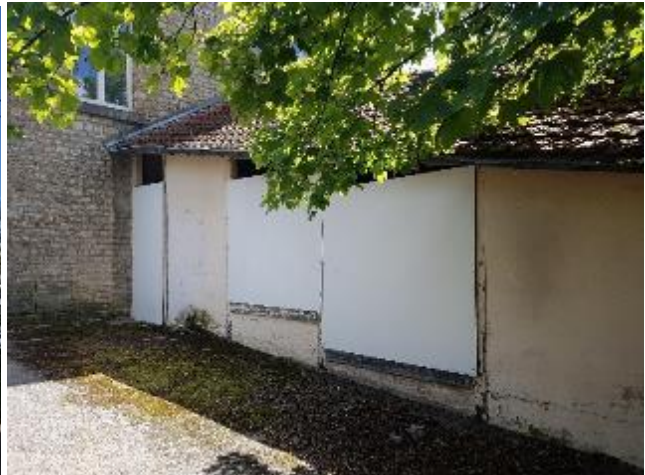
portes et fenêtre condamnés

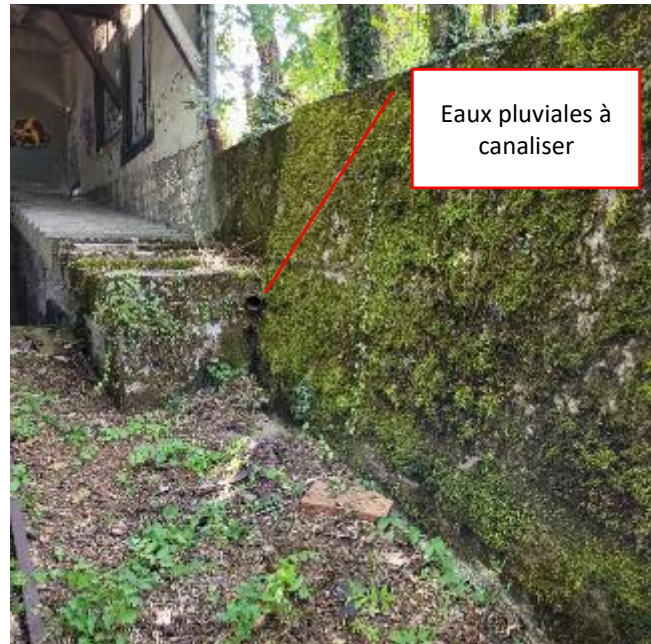
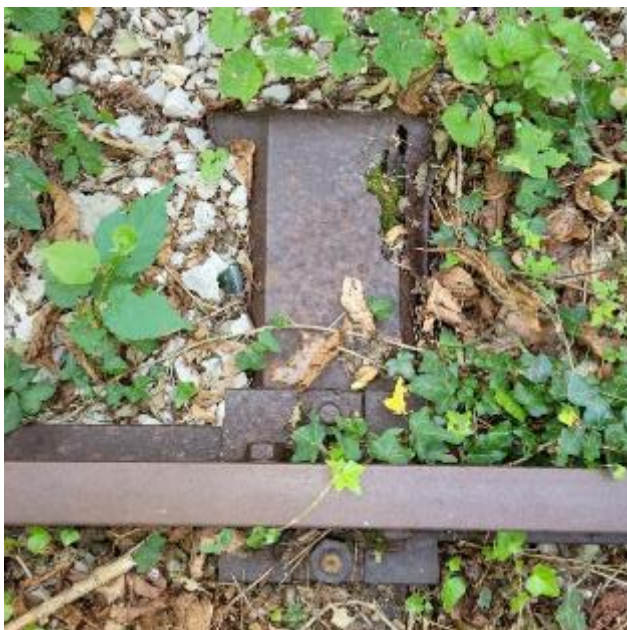
Les rails sont fixés sur des traverses d'ancrage implantées dans du ballast au moyen de crapauds de fixation ainsi que d'éclisses intermédiaires. Ces crapauds et ces éclisses sont très corrodés et ce qui empêche toute opération de maintenance de la voie.

L'état des traverses est fortement corrodé voir perforé. Les traverses en bois sont en décomposition. Dans certaines zones, les traverses ne sont plus ancrées dans le sol (surélévation de la voie ou perte de ballast)

Eclisse intermédiaire fixée à une traverse perforée

- Remplacement des rails usés par usinage de rail standard ou fabrication spécifique
- Remplacement des attaches de fixation des rails
- Remplacement des traverses

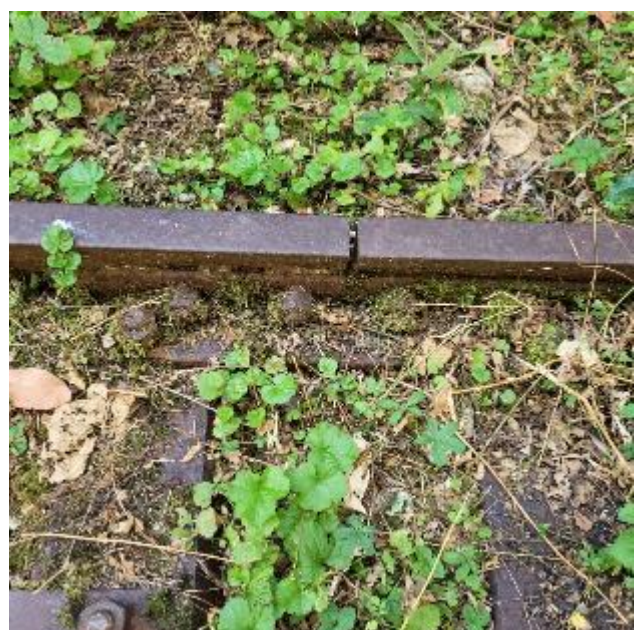
La voie métrique est constituée de deux files de rails « DE ROLL » dont les tronçons sont reliés avec des joints éclissés.

joint de rail éclissé

- Reposer des traverses et rails neufs soudés (pour limiter les nuisances sonores du voisinage liés au passage des roues sur les joints des rails) sur du ballast neuf en rétablissant la section au passage à niveau avec toute la signalisation et les dispositifs de sécurité requis.

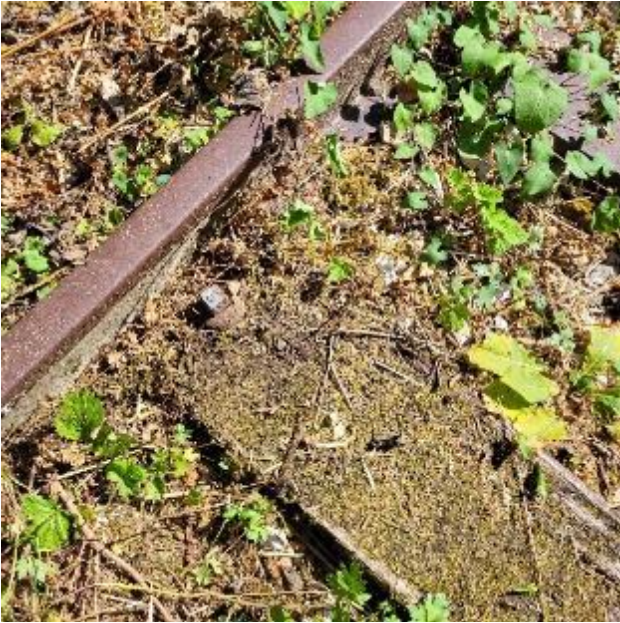
Traverse en bois décomposées

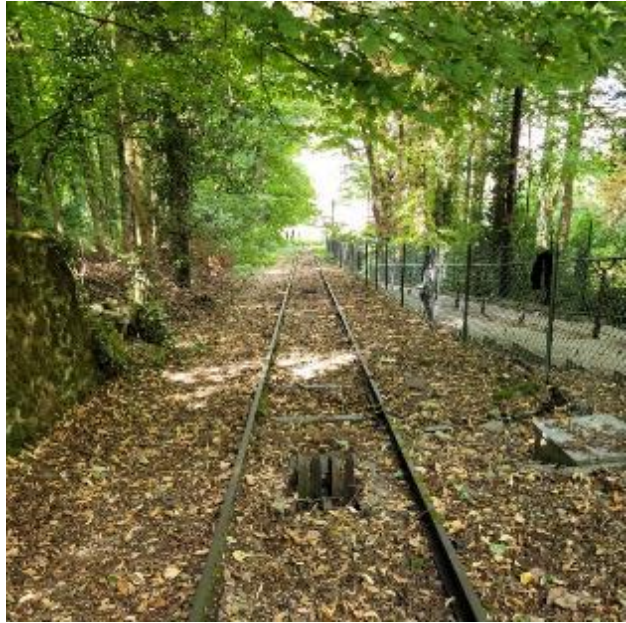
D'une manière générale, le ballast en voie est totalement recouvert de végétation.

Des cheminements piéton le long de la voie sont présents.

Végétation et cheminement piéton le long de la voie

- Dépose de la voie complète
- Dévégétalisation complète le long de la voie
- Décapage de la plateforme et évacuation des matériaux
- Création de caniveaux le long de la voie connectés à chaque réservation à galet de ligne

- Canalisation des eaux pluviales depuis la gare amont
- Rétablir les accès aux cheminements piétons existants pour l'évacuation des usagers

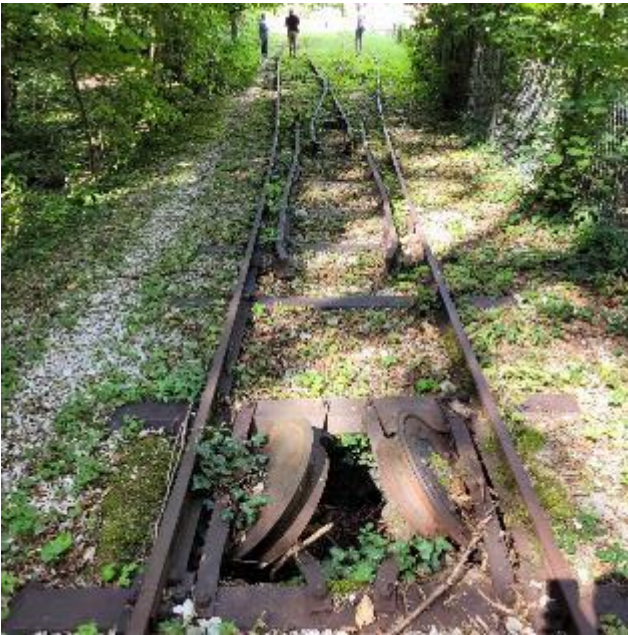
Dans l'ensemble, les rails présentent une usure marquée notamment dans la zone de l'évitement sur les rails extérieurs accueillant le passage des roues guides où les rayons de courbure sont les plus forts. La bande de roulement présente une forte usure latérale ce qui vient supprimer la partie inclinée du rail nécessaire au bon fonctionnement des pinces des freins de voie des véhicules.

Vue depuis l'amont de l'évitement

- Récupération des rails droits non utilisés ainsi que tous les rails de transfert (amont seulement car ils ont été coupés à l'aval au passage à niveau) et les rails intérieurs de l'évitement

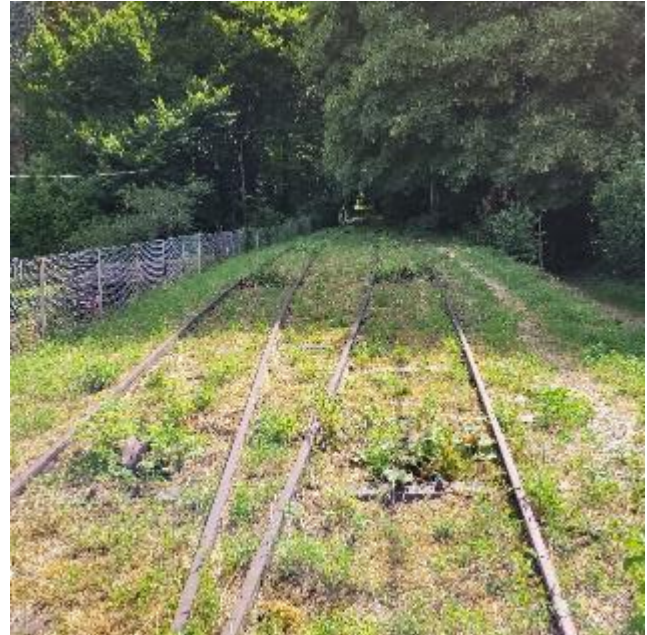
Vue depuis l'aval de l'évitement

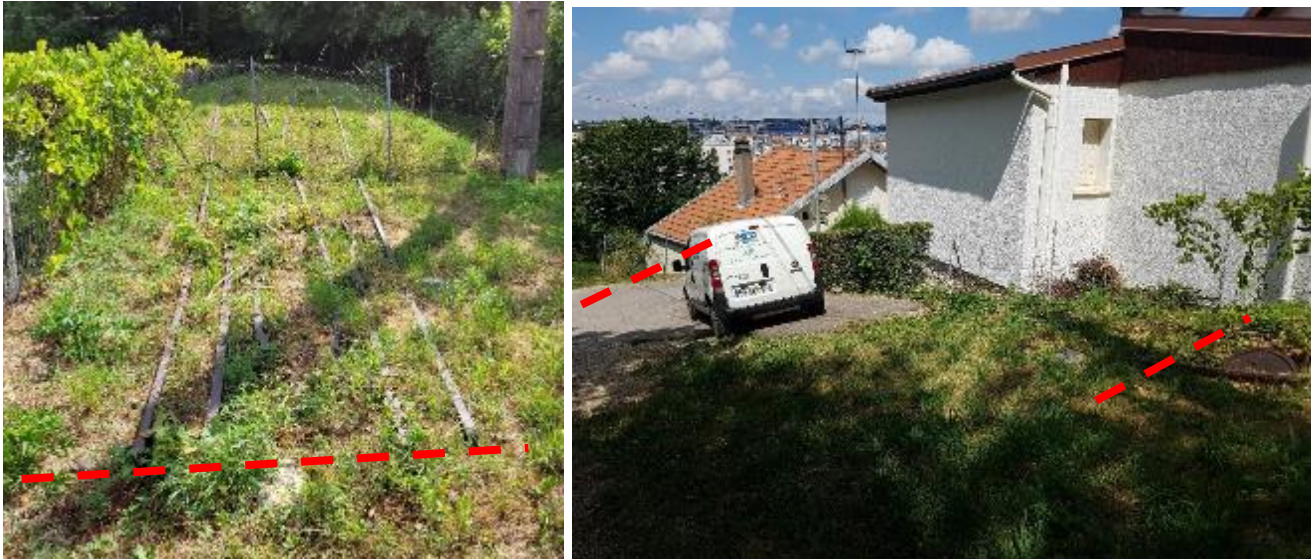
Aujourd'hui, la section de voie au droit du passage à niveau à l'aval de l'évitement a été supprimée pour goudronner la route.

Section de voie supprimée au passage de la route

Toutefois, un dossier de permis spécifique devra être adressé au sujet du rétablissement du passage à niveau à l'aval de l'évitement.

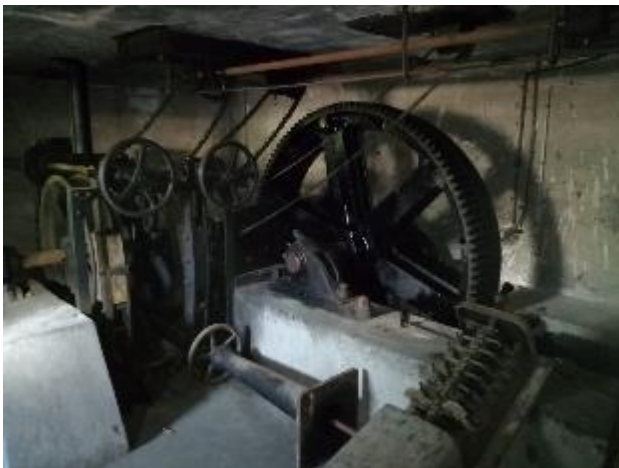
L'ancienne machinerie en gare amont est composée d'un moteur CC (32CV) entraînant un arbre équipé d'une poulie au moyen d'une bande (aujourd'hui déposée) et sur lequel sont montées deux tambours servant de piste de freinage à deux freins à mâchoires en garnitures bois actionnés manuellement par des volants et chaînes depuis le poste de commande aujourd'hui déposé.

Poulie motrice, poulies freinage et freins

Les dispositifs de freinage manuels en machinerie ne sont plus conformes aux règles techniques actuelles qui impose au moins un frein agissant sur la poulie motrice et des commandes automatiques du freinage.

Nous recommandons une modernisation complète de la machinerie sur le même principe que celle réalisée en 2000 sur le funiculaire d'Evian, c'est-à-dire en récupérant la poulie motrice actuelle pour la transformer en poulie d'enroulement. Celle-ci sera équipée d'encagement en cas de rupture d'axe. Toute la chaîne cinématique à l'amont de la poulie motrice (moteur, poulies de freinage, freins à mâchoires) serait conservée pour l'aspect historique et désaccouplée au niveau de la liaison pignon/couronne.

Le freinage seraient réalisés au moyen de deux freins de sécurité agissant sur un disque monté sur la nouvelle poulie motrice.

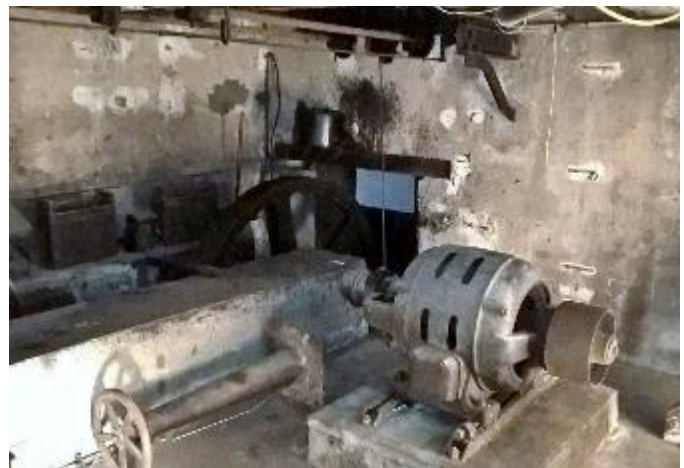
Afin de garantir l'adhérence du câble, une poulie d'enroulement (diamètre 2 000 mm environ) est disposée à l'aval de la motrice.

Moteur et poulie d'enroulement

Une nouvelle poulie motrice serait installée en lieu et place de la poulie d'enroulement actuelle et mise en mouvement par un ensemble moteur et réducteur neufs avec des modifications des massifs fonctionnels qui supporteront ces nouveaux éléments.

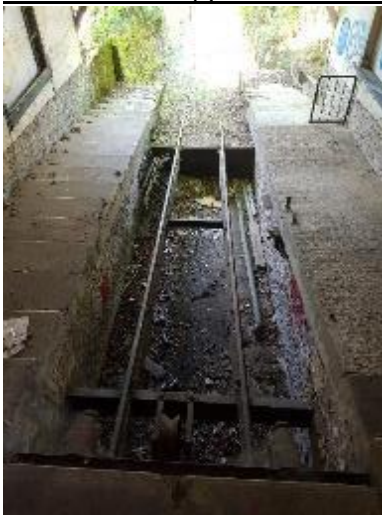
Un galet de déviation du câble vers la gorge de la poulie motrice est disposé en tout début de voie. Il est fortement utilisé et corrodé.

Galet de déviation du câble

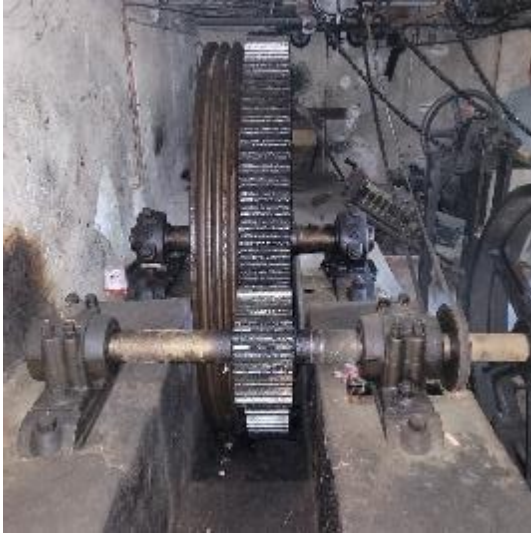
Un accouplement pignon/couronne dentée permet d'entraîner la poulie motrice (diamètre 2 000 mm environ).

Accouplement pignon /couronne dentée

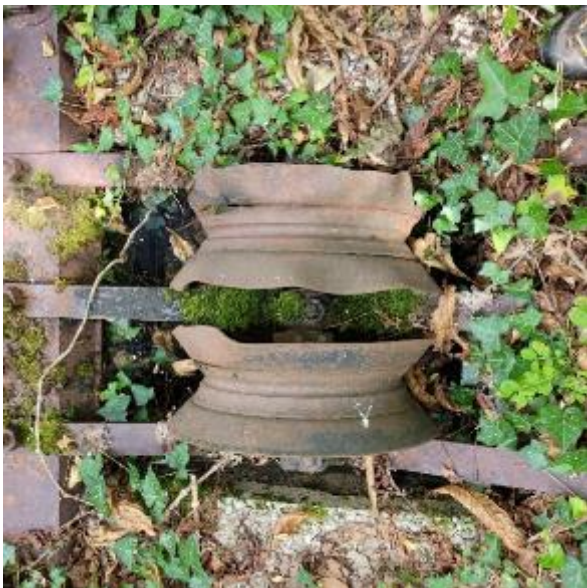
Les galets droits (diamètre 400 mm) et les galets inclinés (diamètre 560 mm) sont tous en mauvais état (déformation des flasques, corrosion avancée, grippés, etc.).

Galets de ligne déformés

Nous recommandons un remplacement de tous les galets de ligne en récupérant leurs supports en fonction des contrôles. Les nouveaux galets seraient montés sur roulements graissés à vie pour faciliter leur maintenance comme ce qui a été réalisé sur les funiculaires de LOURDES en 2013 et EVIAN en 2001.

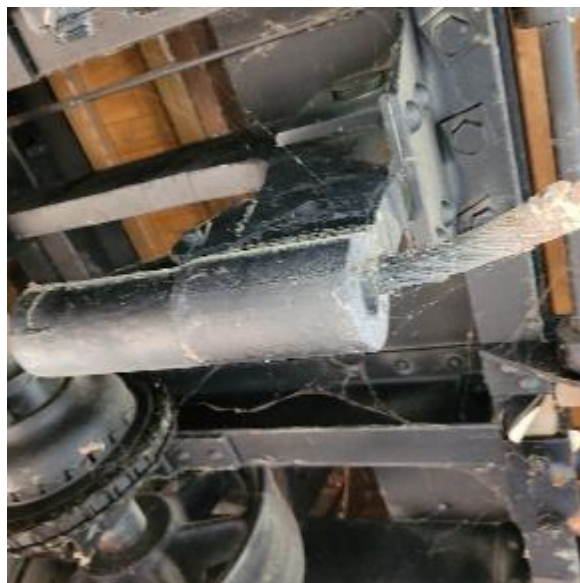
Les attaches du câble par culot sont à mettre en conformité avec les règles actuelles.

Douille et culot (attache câble)

Un câble tracteur à torons et à âme compacte d'une longueur de 500 m est à installer avec des attaches conformes aux règles de l'art (douilles et culots en résine pour faciliter leurs démoulages pour les contrôles).

Un outil de démoulage des culots est à prévoir pour ne pas abîmer les douilles.

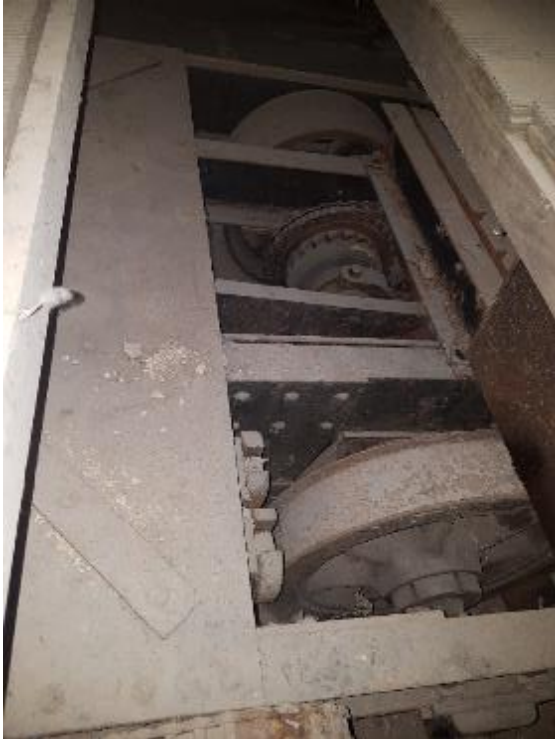
A noter que les organes de roulement du véhicule stocké en atelier présentent de la corrosion qu'il faudra traiter lors de la révision des matériels.

Corrosion sur véhicule stocké en atelier

- Sablage complet des châssis
- Nettoyage et décapage de tous les composants démontés
- Contrôle Non Destructif (CND) et Inspection Dimensionnelle (ID) de tous les composants démontés y compris le sonnage des rivets des châssis

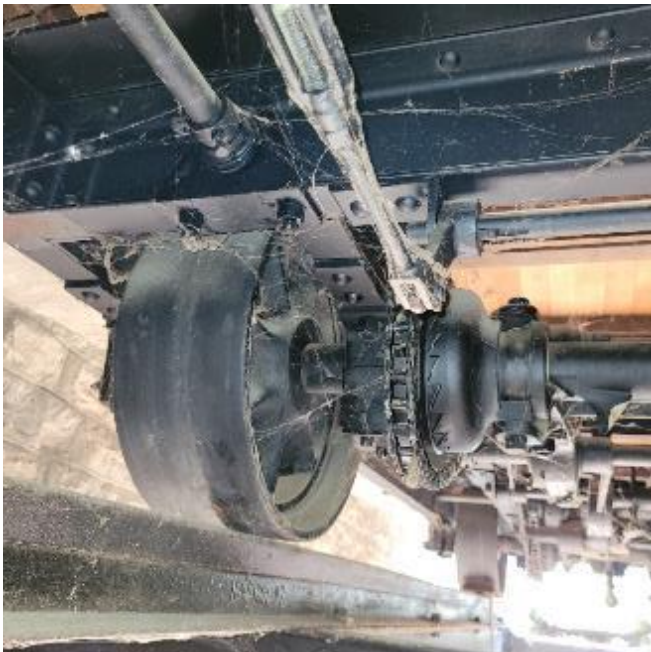
Les bandages des roues plates semblent en bon état, mais l'usure de la bande de roulement doit être vérifiée.

Roue plate véhicule gare aval

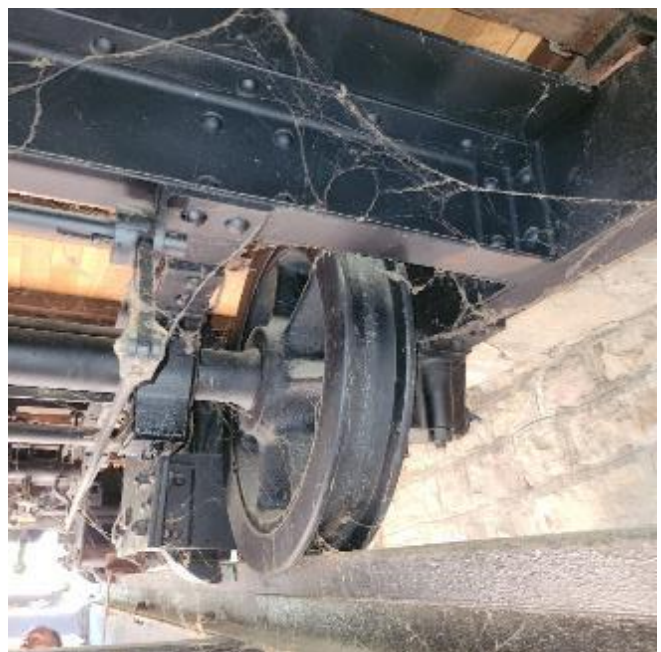
Tout comme les rails vus précédemment, les bandages des roues guides présentent une forte usure. Le profil de roue à 46 mm comme l'indique le plan ci-dessous est de 75 mm à présent. Ces jeux importants au niveau de l'interface roues guides/rails peuvent être une source de vibrations importantes à l'origine de déclenchements intempestifs des freins de voie et d'usure accélérée des rails.

Roue guide véhicule gare aval

- Remontage des composants avec à minima des bandages roues guides neufs. Les composants rebutés lors des contrôles seront refabriqués à l'identique (principe GAME). Toutes les pièces d'usure seront à remplacer.

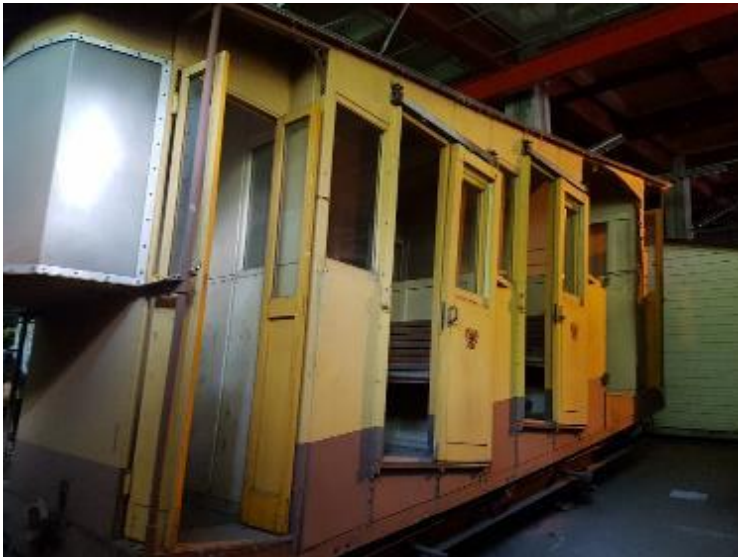
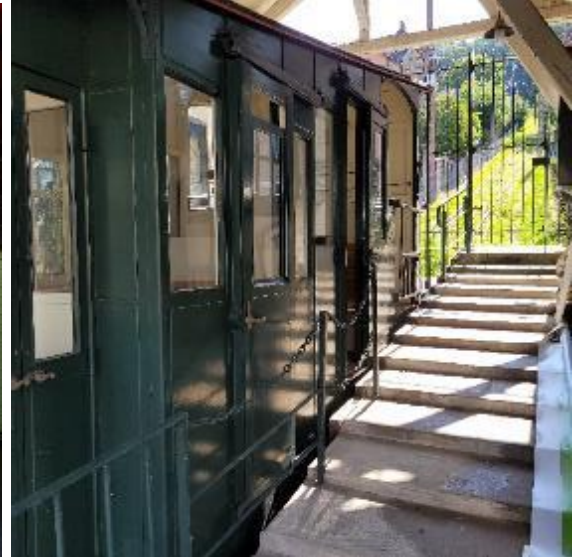
Elles sont fixées aux châssis avec des équerres de butées.

Equerres de butées cabines bois

- Repose des cabines rénovées (éléments en bois à remplacer, mise en peinture et retouches, révision des portes et rails de guidage, reprise des joints des vitrages, plexiglass des façades à remplacer voir

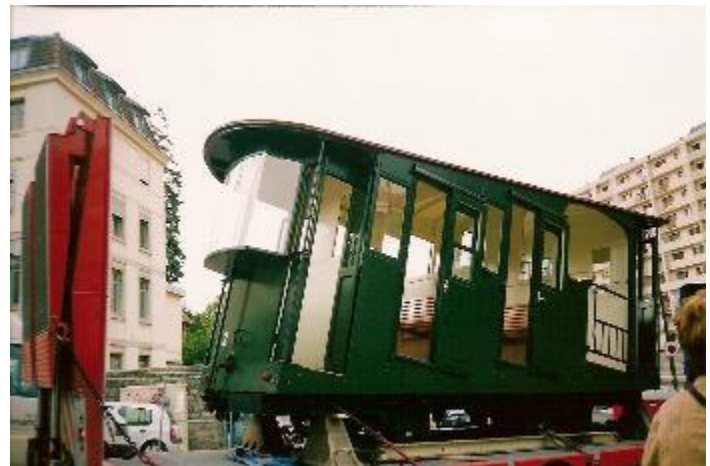
Les cabines en ossature bois sont dans un bon état de conservation en particulier celle exposée en gare aval dont la peinture semble être entretenue régulièrement autant en intérieur qu'à l'extérieur. La peinture de la cabine stockée en atelier est à reprendre complètement y compris quelques éléments d'habillage bois.

Les vitrages des fenêtres et portes sont en bon état. Les façades en plexiglas sont en mauvais état.

Cabines 1987

reprise du design, traitement de l'étanchéité des toitures). Un espace PMR sera aménagé en cabine fonction des contraintes imposées par l'administration.
