LES AMIS DU FUNICULAIRE DE BESANÇON

RAPPORT DIAGNOSTIC ET ETUDE PRELIMINAIRE POUR LA REMISE EN SERVICE DU FUNICULAIRE DE BESANÇON.

REDACTEUR	VERIFICATEUR	DATE	REFERENCE / INDICE
Mathieu PROUST	Pierre FAVRE	18/11/2022	N°22-26 DIAG/EP Indice B (mise à jour chiffrage)

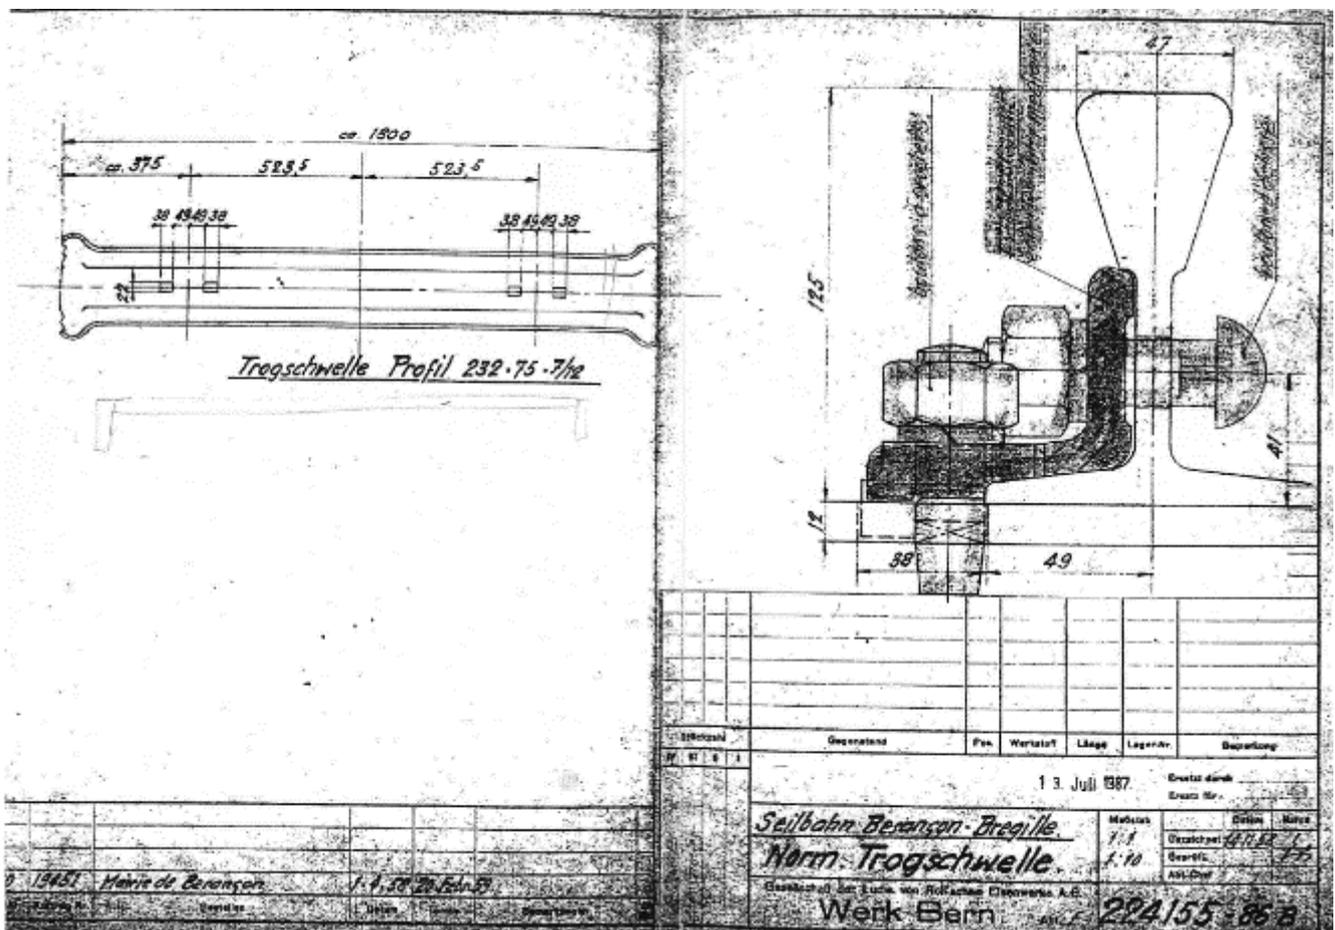
Plan fixation rail Besançon

Les rails sont fixés sur des traverses d’ancrage implantées dans du ballast au moyen de crapauds de fixation ainsi que d’éclisses intermédiaires. Ces crapauds et ces éclisses sont très corrodés et ce qui empêche toute opération de maintenance de la voie.

Dans l’ensemble, les rails présentent une usure marquée notamment dans la zone de l’évitement sur les rails extérieurs accueillant le passage des roues guides où les rayons de courbure sont les plus forts. La bande de roulement présente une forte usure latérale ce qui vient supprimer la partie inclinée du rail nécessaire au bon fonctionnement des pinces des freins de voie des véhicules.

Seuls certains tronçons de rails dans les sections droites avec des profil pentés avec une moindre usure seraient récupérables ainsi que tous les rails de transfert à l’évitement.

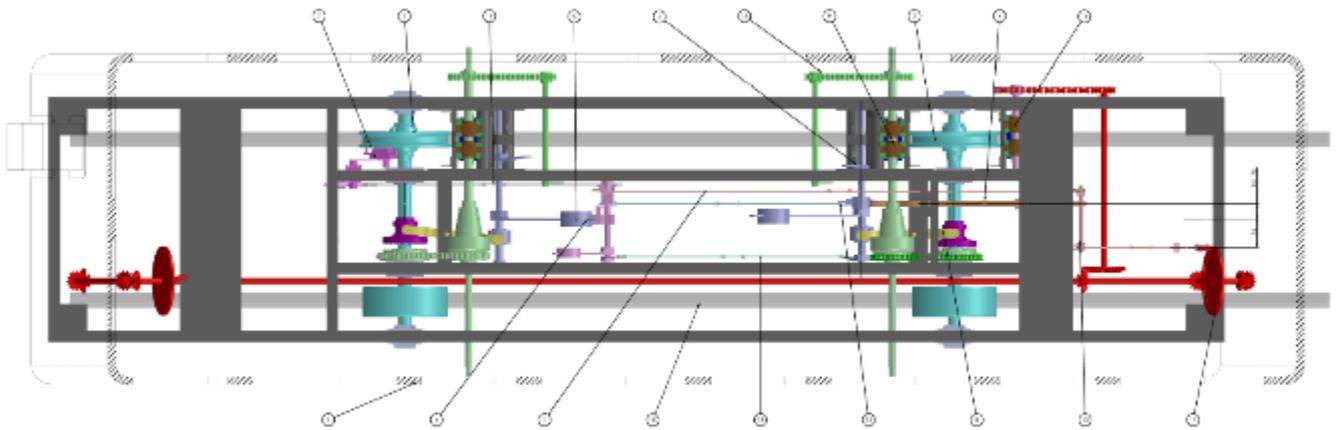
Plan d'ensemble des équipements des châssis des véhicules (ex : funiculaire similaire à PAU)

A noter que les équipements de freinage du véhicule stocké en atelier présentent de la corrosion qu'il faudra traiter lors de leurs révisions.

L'usure marquée des bandages des roues guides a certainement entraîné une usure prématurée des pinces des freins de voie et de parking.
